Chiesa di S. Francesco d'Albaro

Restauro e risanamento delle coperture e delle facciate affrescate

Ex Molino Vittoria Trento

Consolidamento e recupero colorazione originale di tegole cementizie dei primi del '900

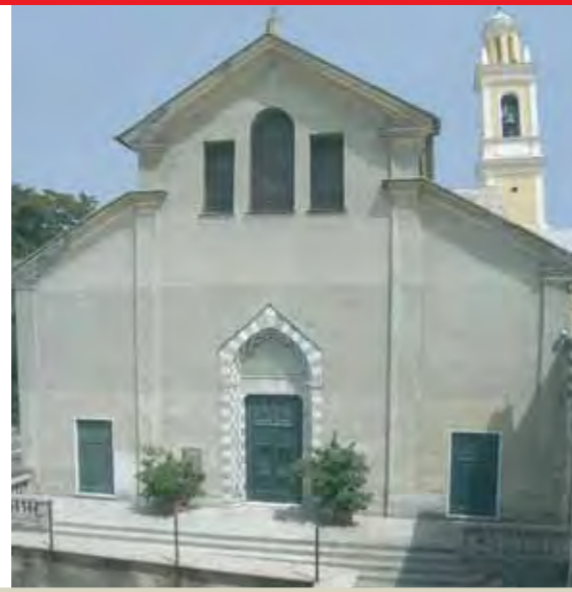
Breve descrizione dell'intervento. Questo prezioso edificio aveva subito l'usura del tempo con grave pregiudizio della stabilità e della conservazione del suo interno di notevole contenuto pittorico. Era evidente pertanto la necessità di un intervento di Restauro e Risanamento Conservativo che doveva avvenire nel completo rispetto dell'edificio, sia per la scelta dei materiali sia per la rappresentazione dei prospetti e delle coperture. Contestualmente al tetto si è proceduto all'intervento sugli intonaci esterni in base al loro grado di conservazione. Sono state eseguite tre solu-

zioni operative: conservazione dell'esistente ove ritenuto in buono stato; sostituzione delle parti ammalorate, previa demolizione dell'esistente, con intonaco a base di calce idraulica; chiodatura dell'esistente con perni in acciaio inossidabile a testa incassata e successiva iniezione con malte adesive elastiche. A stagionatura avvenuta dei ripristini d'intonaco eseguiti, si è provveduto innanzitutto ad un consolidamento superficiale del supporto utilizzando **KEIM SPEZIAL FIXATIV** liquido a base di silicato di potassio diluito 1:1 con acqua, poi alla stesura di **KEIM CONTACT GROB** pittura riempitiva a base di silicato liquido di potassio, leggermente pigmentata, con inerti minerali di granulometria fino ad 1 mm. A questo punto sono state eseguite delle velature di colore utilizzando **KEIM GRANITAL** diluito con **KEIM SPEZIAL FIXATIV** preparando al meglio il supporto a ricevere la parte più importante di questo restauro: la decorazione.

Il totale dilavamento delle tinte originarie aveva reso illeggibili le decorazioni pittoriche un tempo presenti e le facciate, in particolare quella principale e quelle absidali, prive di una definita valenza cromatica, ingrigite da un piatto monocromatismo. La più vecchia fotografia della Chiesa risale ad una cartolina postale del 1910, trovata su internet. È stato così possibile

giungere all'aspetto che la facciata aveva intorno al 1850, data in cui si presume sia stata eseguita nelle forme che le sono state ridate. Alla ricerca fotografica è seguita la ricostruzione grafica delle facciate, analizzando le geometrie delle linee ed inserendo gli elementi di completamento il meno invasivi possibili.

Sulla facciata di Via Albaro e nelle zone sottostanti i cornicioni, sono stati trovati dei piccoli "scampoli" di intonaco colorati, da cui è stata desunta la policromia originale e ricostruiti i prospetti motivandoli cromaticamente.

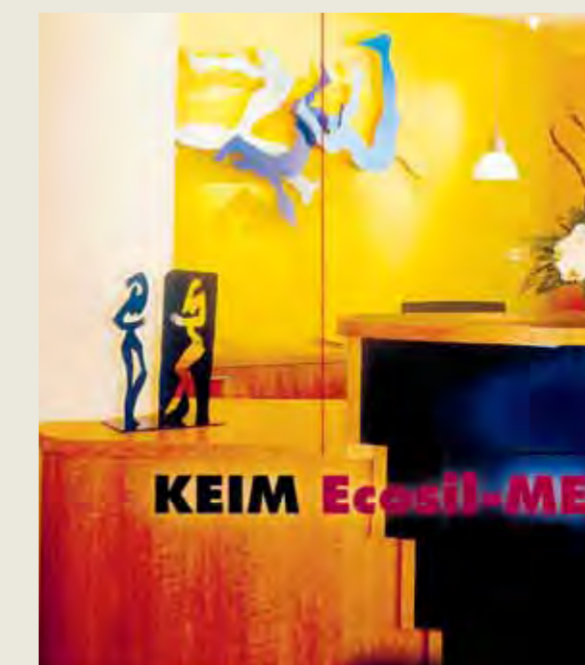
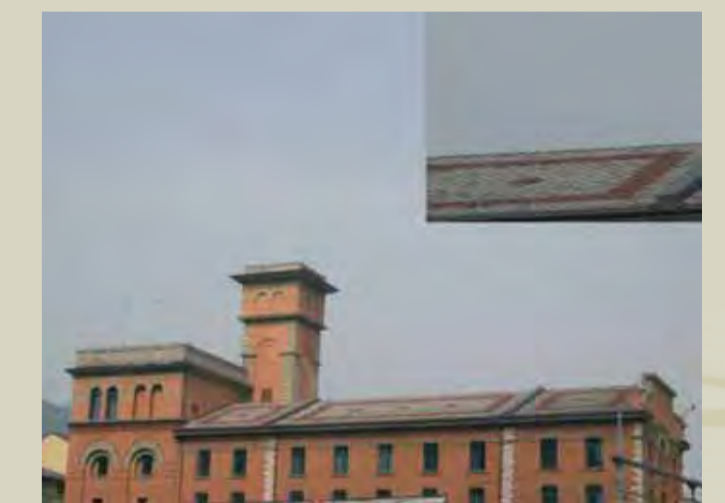
Il fabbricato "Ex Molino Vittoria" è un edificio realizzato nei primi anni del secolo scorso, la cui copertura all'epoca, per la prima volta nella regione Trentino Alto Adige, veniva realizzata con tegole di natura cementizia di forma romboidale, in parte anche con colorazione rosso ossido. La copertura presenta infatti un particolare disegno geometrico delimitato dalle tegole di colorazione rossastra. Tale colorazione originale si presentava molto sbiadita ed era ormai poco visibile. Si è perciò optato per un recupero delle stesse utilizzando i colori minerali ai silicati **KEIM** per le loro ottime caratteristiche di resistenza all'aggressione degli agenti atmosferici.

Le tegole sono quindi state interamente smontate dalla ditta appaltatrice ed imballate in cassoni di legno, quindi trasportate al laboratorio. La prima operazione eseguita, è stata quella di rimozione a secco, a mezzo di spazzole, dei consistenti depositi di terriccio e muschi. Si è passati all'immersione in vasche d'acciaio contenenti il prodotto denominato **KEIM ALGHICIDA** che, dopo il necessario tempo d'attesa, è stato asportato assieme ai biodeteriogeni ormai neutralizzati con macchinario a getto d'acqua a pressione controllata ed il recupero delle acque reflue con adeguato smaltimento delle stesse. Ad essiccazione avvenuta, sempre per immersione è stato effettuato il consolidamento con **KEIM SILEX OH**. Dopo i tempi di stabilizzazione del prodotto è stata eseguita la velatura ai silicati con **KEIM CONCRETAL-LASUR** diluito con **KEIM CONCRETAL-FIXATIV** nelle tinte scelte della D.L. su campionatura preventivamente eseguita. Successivamente si è eseguita l'applicazione di un'ulteriore protezione idrorepellente con **KEIM LOTEXAN**. A fine lavorazione si è provveduto all'imballaggio ed al trasporto presso il cantiere ove la ditta ha provveduto al riposizionamento delle stesse.
